# BAB I

## PENDAHULUAN

### 1.1. Latar Belakang

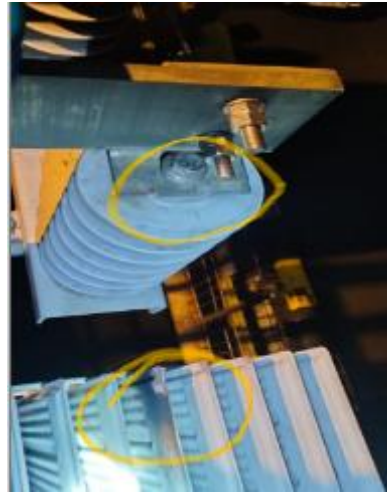
| No | Unit Pelaksanan Transmisi | Gardu Induk | Bay | Tanggal Gangguan | Penyebab Gangguan |
|---|---|---|---|---|---|
| 4. | UPT Bogor | GIS Katulampa | Trf#2 | 9 Februari 2025 | Kegagalan isolasi 20 kV karena Ular |

Gambar 1. 1 *Flash* pada PI 20 kV Trf #2 GIS Katulampa akibat ular

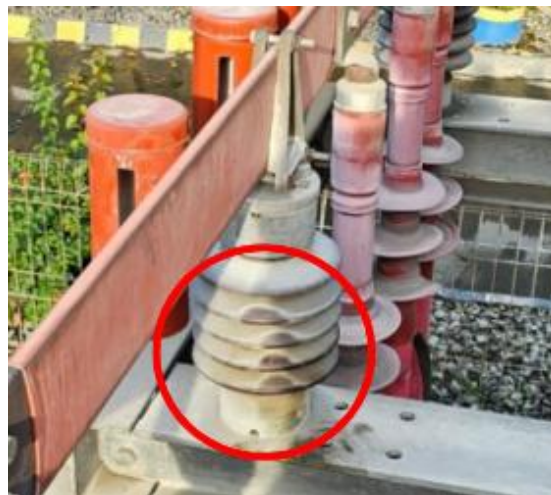
| No | Unit Pelaksanan Transmisi | Gardu Induk | Bay | Tanggal Gangguan | Penyebab Gangguan |
|---|---|---|---|---|---|
| 6. | UPT Bogor | GI Semen Baru | Trf#3 | 14 Mei 2025 | Kegagalan isolasi 20 kV karena polutan tinggi pada PI 20kV sehingga terjadi <i>flash</i> |

Gambar 1. 2 *Flash* pada PI 20kV Trf #3 GI Semen Baru akibat polutan tinggi

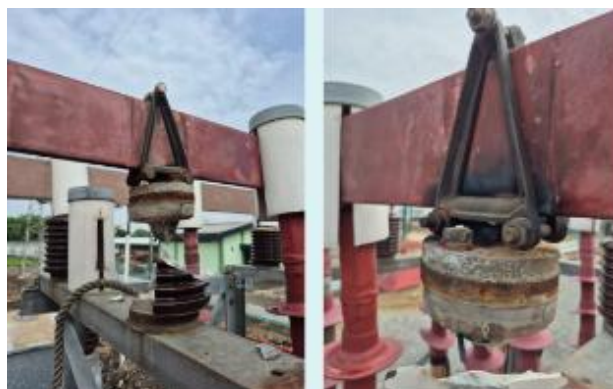
| No | Unit Pelaksanan Transmisi | Gardu Induk | Bay | Tanggal Gangguan | Penyebab Gangguan |
|---|---|---|---|---|---|
| 7. | UPT Karawang | GI Kosambi Baru | Trf#8 | 19 Februari 2025 | Kegagalan isolasi PI 20 kV sehingga menyebabkan PI <i>flash</i> dan pecah |

Gambar 1. 3 PI 20 kV pecah akibat kegagalan isolasi di Trf #8 GI Kosambi Baru

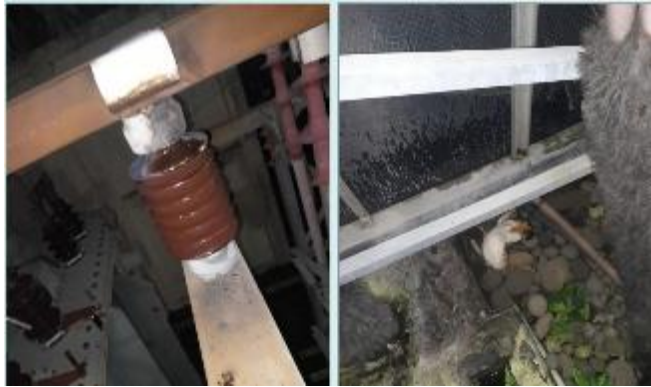
| No | Unit Pelaksanan Transmisi | Gardu Induk | Bay | Tanggal Gangguan | Penyebab Gangguan |
|---|---|---|---|---|---|
| 8. | UPT Purwokerto | GI Batang | Trf#2 | 23 Februari 2025 | Kegagalan isolasi PI 20 kV karena kucing sehingga terjadi <i>flash</i> |

Gambar 1. 4 *Flash* pada PI 20 kV akibat kucing Trf #2 GI Batang
