## BAB II

### TINJAUAN PUSTAKA

## 2.2 Landasan Teori

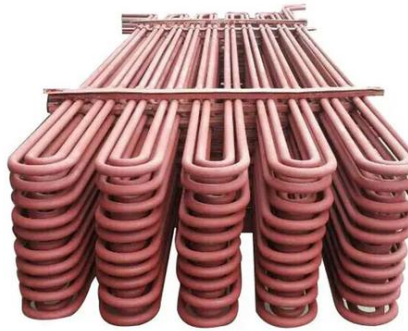
Gambar 2. 5 Komponen *Tube Superheater*

*Superheater* merupakan komponen penting dalam *boiler* PLTU yang berfungsi untuk meningkatkan temperatur uap jenuh menjadi uap *superheated*. Uap *superheated* ini memiliki energi termal lebih tinggi dan tidak mudah mengembun saat melewati turbin, sehingga dapat meningkatkan efisiensi siklus Rankine dan melindungi sudu turbin dari kegagalan akibat kondensasi [6], [9].

*Superheater* biasanya terdiri dari pipa-pipa baja tahan panas yang tersusun secara paralel atau melingkar di atas ruang bakar (*furnace*), di mana uap dari *evaporator* dialirkan melalui pipa-pipa ini dan dipanaskan lebih lanjut oleh panas gas buang. Struktur *superheater* dirancang sedemikian rupa agar tahan terhadap:

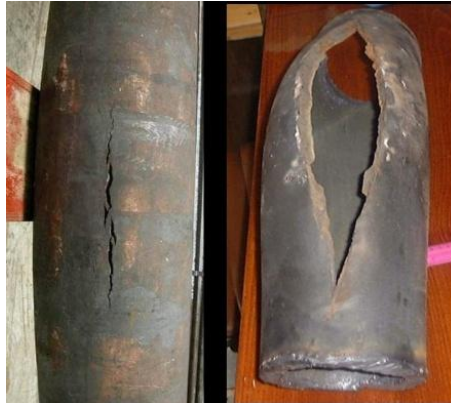
Gambar 2. 12 Proses Terjadinya *Creep*

*Creep* adalah proses perubahan bentuk permanen yang sangat lambat namun terus berlanjut, terjadi pada material yang berada di bawah beban tetap pada temperatur tinggi selama periode waktu yang panjang. Mulur menjadi perhatian utama dalam desain dan pengoperasian *tube superheater* di PLTU maupun instalasi termal lainnya, karena kegagalan akibat mulur sering kali bersifat tersembunyi, tidak terdeteksi sampai kerusakan parah terjadi berupa penggembungan (*bulging*), kebocoran, atau pecah struktur *tube*. Secara mekanisme, mulur dibagi menjadi tiga tahapan. Tahap pertama adalah mulur awal di mana laju perubahan bentuk menurun seiring waktu karena proses pengerasan regangan. Tahap kedua disebut mulur keadaan tetap atau mulur tahap dua, yakni fase utama di mana perubahan bentuk berlangsung dengan laju tetap. Tahapan ketiga, mulur tahap akhir, terjadi ketika kerusakan struktur mikro makin parah (terjadi rongga/*void*) dan laju perubahan bentuk meningkat drastis hingga akhirnya terjadi kegagalan material secara tiba-tiba (pecah).

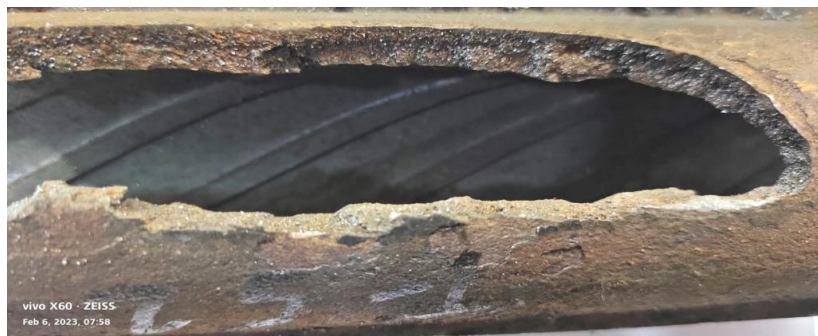
Gambar 2. 13 Kegagalan *Hydrogen Damage*

*Hydrogen damage* adalah mekanisme kegagalan material *tube boiler* yang terjadi akibat penetrasi atom hidrogen ke dalam struktur logam, sehingga mengurangi kelenturan dan ketangguhan material secara drastis. Menurut Veolia [20], serangan hidrogen atau kerapuhan hidrogen telah dijumpai dengan frekuensi meningkat sejak sekitar tahun 1960 pada sistem tekanan tinggi dan kemurnian tinggi. Masalah ini biasanya terjadi hanya pada unit yang beroperasi pada tekanan 1500 psig atau lebih tinggi, karena pada sistem ini tingkat alkalinitas air *boiler* dipertahankan pada nilai yang jauh lebih rendah dibanding standar operasi tekanan rendah.
