**PENGARUH OVERHAUL TERHADAP PENURUNAN
VIBRASI VACUUM PUMP UNIT 4B DI PLTU UPK ASAM
ASAM**

**PROGRAM STUDI DIPLOMA III
FAKULTAS TEKNOLOGI DAN BISNIS ENERGI
TEKNIK MESIN
JAKARTA 2021**

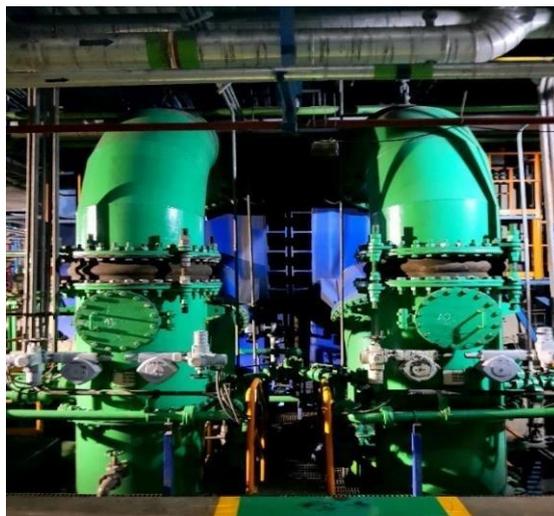
Gambar 2.4 Kondensor

Kondensor ialah sebuah komponen PLTU untuk mengubah uap menjadi air. Proses perubahannya di lakukan dengan cra mengalirkan uap ke dalam suatu ruangan yang berisi pipa-pipa sedangkan pendingin mengalir di dalam pipa-pipa. Kondensor seperti ini di sebut *surface (tubes) condenser*. Sebagai pendingin di gunakan air sungai atau air laut

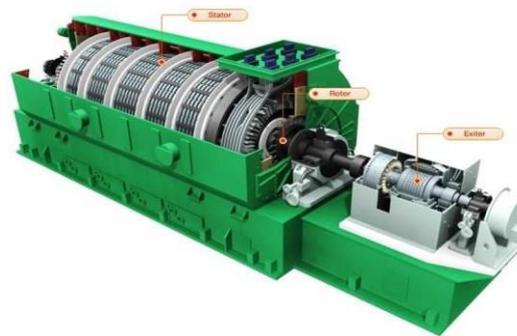
Gambar 2.5 Generator

Generator ialah sebuah alat atau komponen yang fungsinya dapat mengubah energi gerak atau mekanik menjadi energi listrik, Generator pada PLTU di gerakkan oleh turbin rotor generator yang terpasang satu poros dengan rotor turbin sehingga putaran yang di hasilkan rotor generator sama dengan putaran turbin.

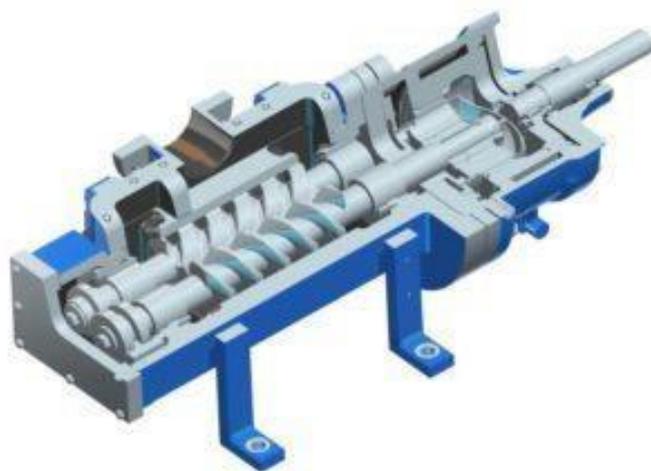
Gambar 2.13 Pompa Screw

Prinsip kerjanya zat cair yang masuk ke dalam pompa dan menuju calah antara dua poros yang berulir. Kemudian, karena dua buah poros berulir tadi berputar, zat cair terdorong ke arah kanan dengan gaya sentrifugal ulir.

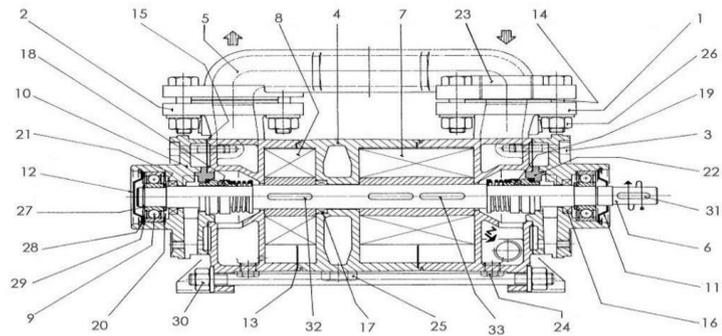
Gambar 2.17 belahan pompa vakum *liquid ring*

Bentuk dan konstruksi pada pompa vakum berbeda dengan pompa biasa, pompa vakum memiliki beberapa komponen yang tidak terdapat pada pompa biasa. Adapun konstruksi pompa vakum *liquid ring* :

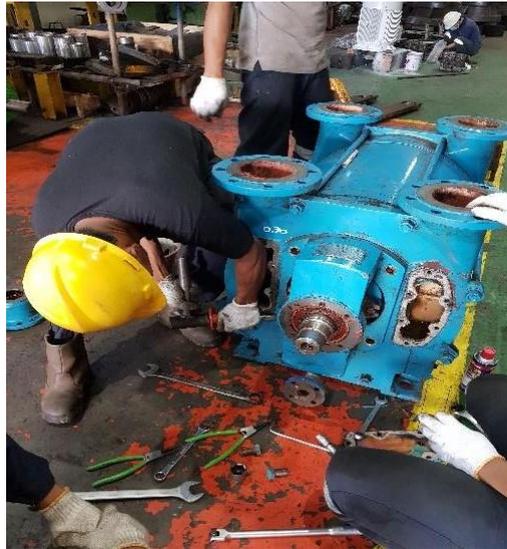
Gambar 2.20 pembongkaran pompa vakum

Pada saat melakukan pembongkaran ternyata *bearing* (bantalan) dan *shaft sleeve* pada shaft pompa vakum mengalami kerusakan akibat dari vibrasi yang tinggi dimana *bearing* fungsinya untuk menahan beban dan *shaft sleeve* untuk menghindari erosi dan keausan.

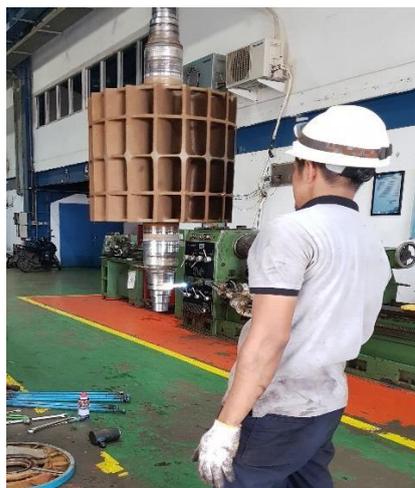
Gambar 2.21 proses pemuaiian *bearing*

Setelah membongkar pompa vakum maka *bearing* di panaskan agar memuai dengan cara di bakar, dimana dengan cara pemuaiian *bearing* akan mudah di lepaskan

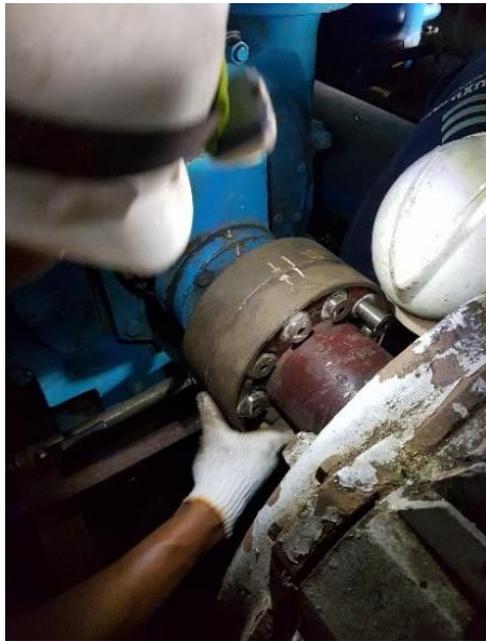
Gambar 4.1 Pelepasan Baut Kopling

1. Sebelum melakukan pembongkaran terlebih dahulu melepas baut kopling antara motor dan pompa lalu melepas *suction connection*, *discharge connection* dan bagian lainnya untuk memudahkan pengangkatan pompanya

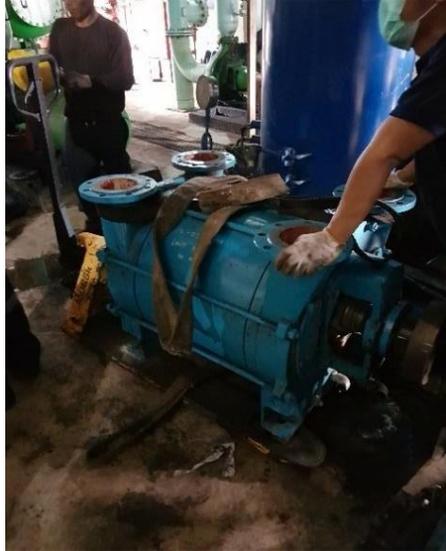
Gambar Proses 4.2 Pengangkatan Pompa Vakum

2. Setelah pompa dan motor lepas dan bagian part lainnya maka proses pengangkatan pompa ke forklift menggunakan tali selling dan chain blok untuk di bawa ke workshop

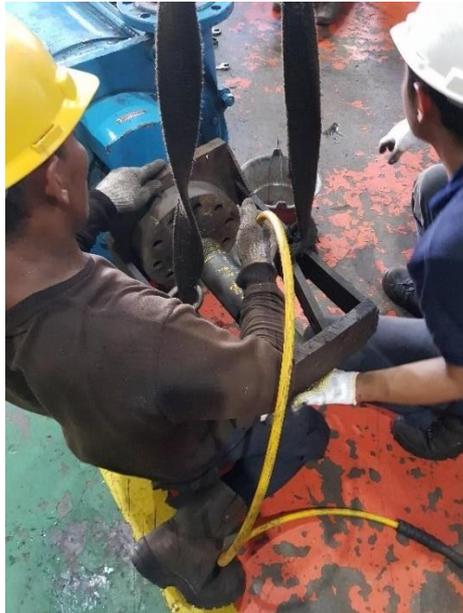
Gambar 4.3 Melepas kopling

3. Setelah pompa sudah di letakkan dengan posisi aman di workshop kemudian di mulai dengan melepas kopling,

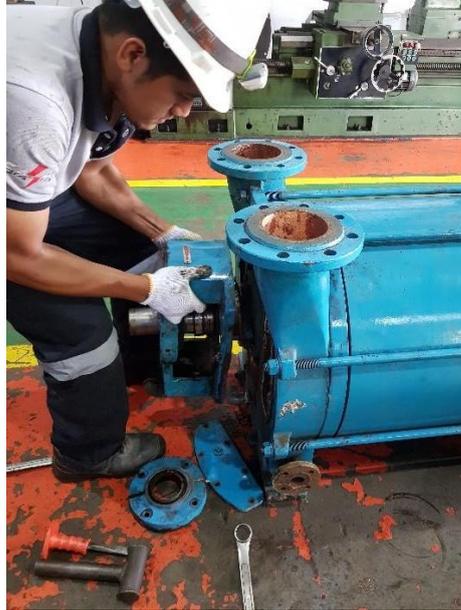
Gambar 4.4 Melepas first stage bearing cover

4. Setelah kopling lepas maka selanjutnya membuka bagian *first stage bearing cover*

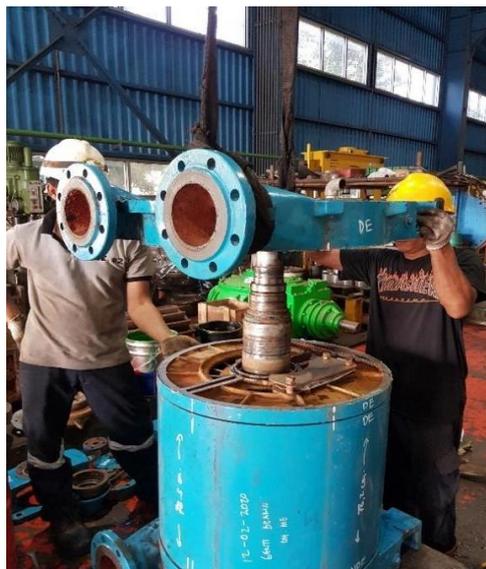
Gambar 4.5 Pengangkatan Cover Bagian DE

5. Setelah *first stage bearing cover* lepas selanjutnya membuka cover bagian DE, untuk memisahkan shaft dan impeller dari dalam casing pompa.

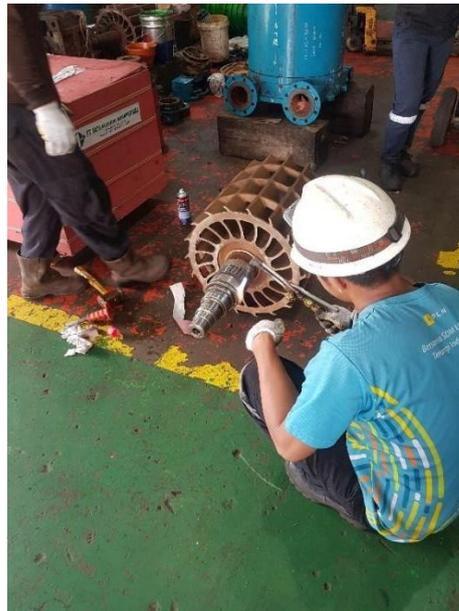
Gambar 4.7 Proses Pemuaiian *Shaft Sleeve*

6. Setelah *impeller* lepas maka selanjutnya melepas *Shaft sleeve* dengan cara di bakar atau di panasi dengan suhu tertentu agar memuai dan mudah di lepaskan

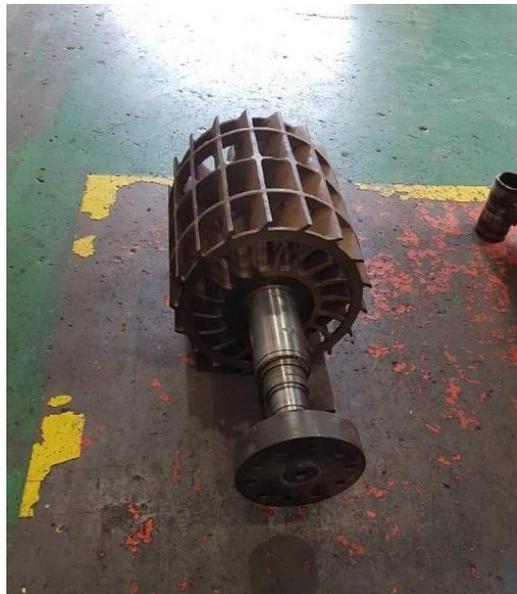
Gambar 4.8 Shaft Impeller

Impeller ialah komponen yang berputar dari pompa sentrifugal yang fungsinya untuk mentransfer energi dari motor dengan mempercepat cairan dari pusat rotasi, jenis impeller yang di gunakan :

- impeller terbuka (open impeller), merupakan impeller yang bentuknya mirip baling baing, dari baling baling yang melekat pada pusat tanpa dinding samping

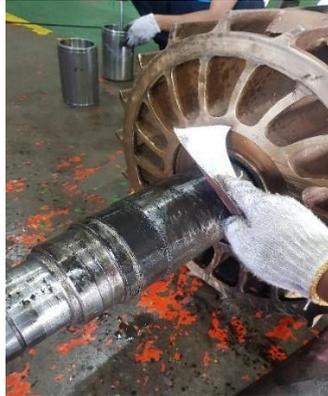
Gambar 4.9 Membersihkan Bagian Shaft Sleeve

Visual inspection yaitu inspection dengan cara melihat dan merabah kerusakan yang terjadi pada shaft pompa. Dalam melakukan visual inspection di temukan kerusakan pada shaft sleeve dan bearing pompa di akibatkan karena gesekan

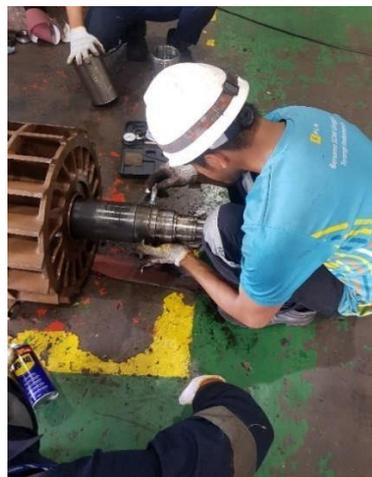
Gambar 4.10 Diameter Inspection

Diameter Inspection dilakukan untuk mengetahui besar diameter dari shaft, pada pengukuran diameter menggunakan alat ukur Mikrometer, sebelum melakukan pengukuran sebaiknya alat ukur Mikrometer dikalibrasi terlebih dahulu untuk menghindari hasil yang kurang akurat

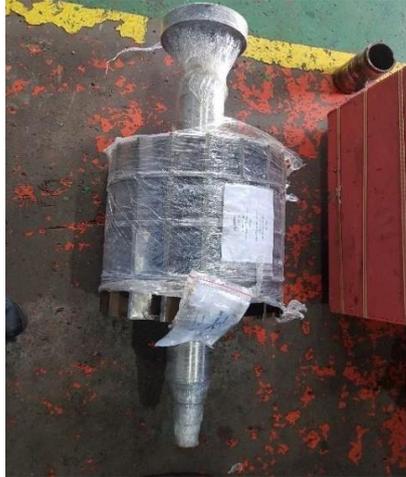
Gambar 4.11 Setelah di Balancing

Shaft di balancing untuk menyeimbangkan shaft dan menghilangkan gaya dinamis yang tidak seimbang, perlu di ketahui shaft di balancing oleh pihak ketiga

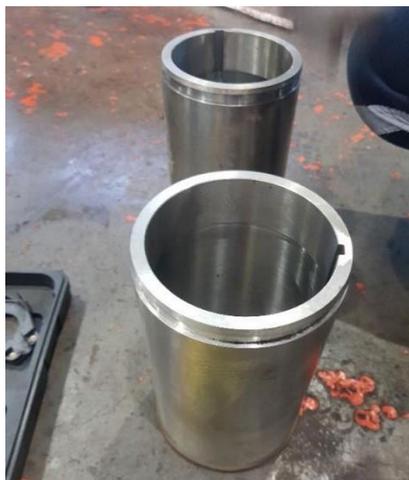
Gambar 4.12 Shaft Sleeve Baru

Shaft sleeve merupakan pelindung utama shaft dari erosi dan juga keausan, dengan kondisi shaft sleeve sebelumnya sudah mengalami keausan karena sudah mencapai batas pemakaian.

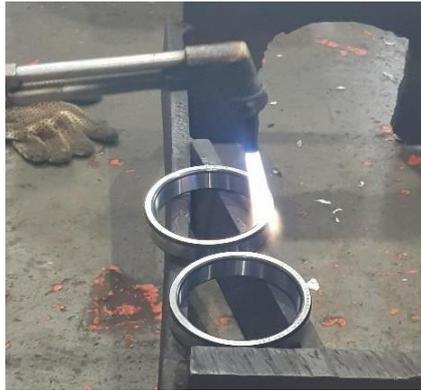
Gambar 4.13 Pemuaian Bearing

Adapun fungsi bearing pada shaft yaitu untuk menahan beban dari poros sehingga kerugia gesek sedikit dan agar dapat berputar dan memperlancar putaran poros, dengan kondisi bearing sebelumnya yang mengalami kerusakan maka tidak kemungkinan untuk di gunakan sebagaimana mestinya.

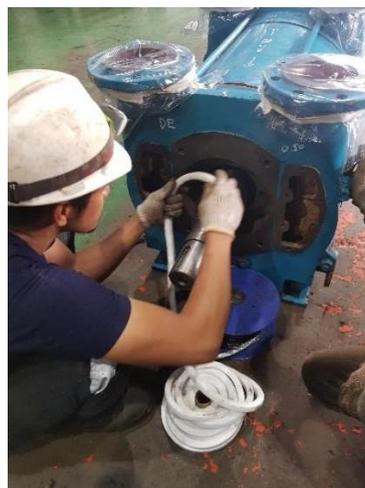
Gambar 4.14 Pemasangan *Gland Packing*

Biasanya *gland packing* di fungsikan untuk membatasi atau mengontrol kebocoran di sepanjang poros sebagai pelumas dan pendingin

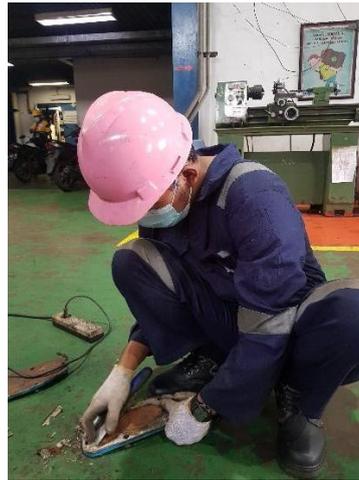
Gambar 4.15 Membersihkan plat penutup casing

Sebelum mengganti packing dari pelat penutup casing sebaiknya di bersihkan dari karatan, agar saat memasang packing tidak terjadi kebocoran

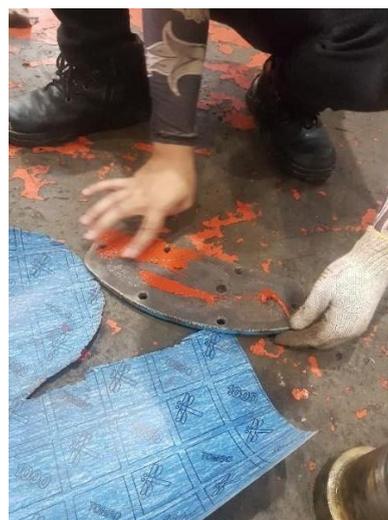
Gambar 4.16 Menggunakan lem *high temperature*

Setelah bersih dari karatan berikan lem *high temperature* pada plat penutup casing secara merata agar memudahkan untuk pemasangan packing

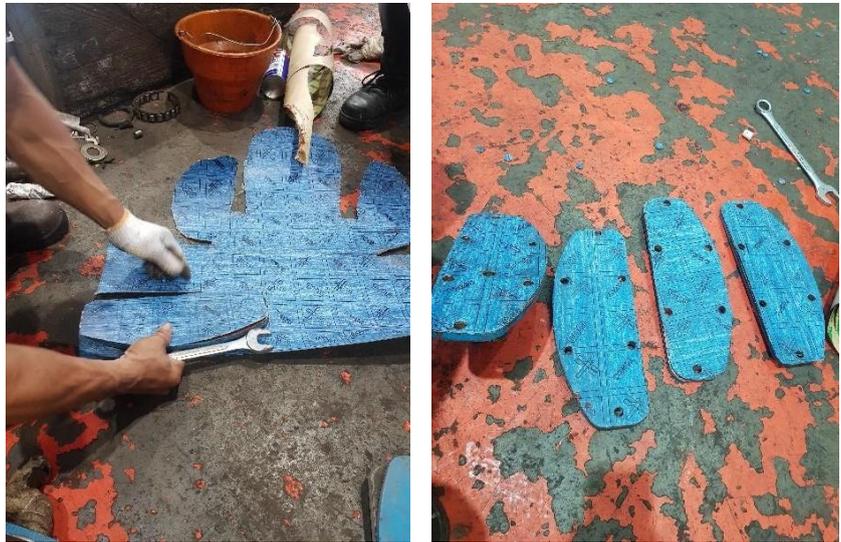
Gambar 4.17 Pemasangan Packing

Lalu tempel packing pada plat penutup casing yang telah di berikan lem lalu cetak packing sesuai ukuran plat demi mencegah kebocoran

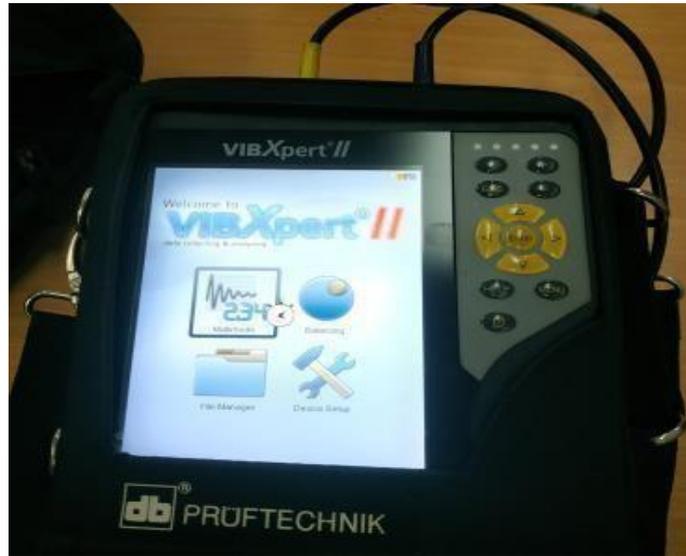
Gambar 4.18 VibXpert II

- a. Menyiapkan alat ukur Analisa vibrasi yaitu VibExpert II
- b. Menggunakan APD (alat pelindung diri) sesuai standar
- c. Membersihkan titik pengukuran vibrasi
- d. Menempelkan magnet sensor alat Analisa vibrasi ke titik yang telah di bersihkan sebelumnya
- e. Menentukan pengukuran sesuai prosedur yang meliputi vibrasi arah vertical, horizontal, dan aksial
- f. Mengambil wafeform, spectrum dan sudu fasa vibrasi jika di perlukan
- g. Nilai hasil pengukuran di simpen di memori alat Analisa vibrasi

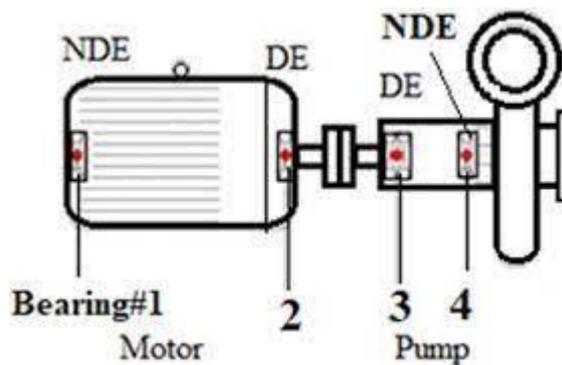
Gambar 4.20 Posisi DE dan NDE

Adapun posisi pengukuran vibrasi di lakukan pada 4 titik yaitu pada titik NDE motor, DE motor, NDE pompa, dan DE pompa masing masing dengan arah vertkal, horizontal, dan aksial

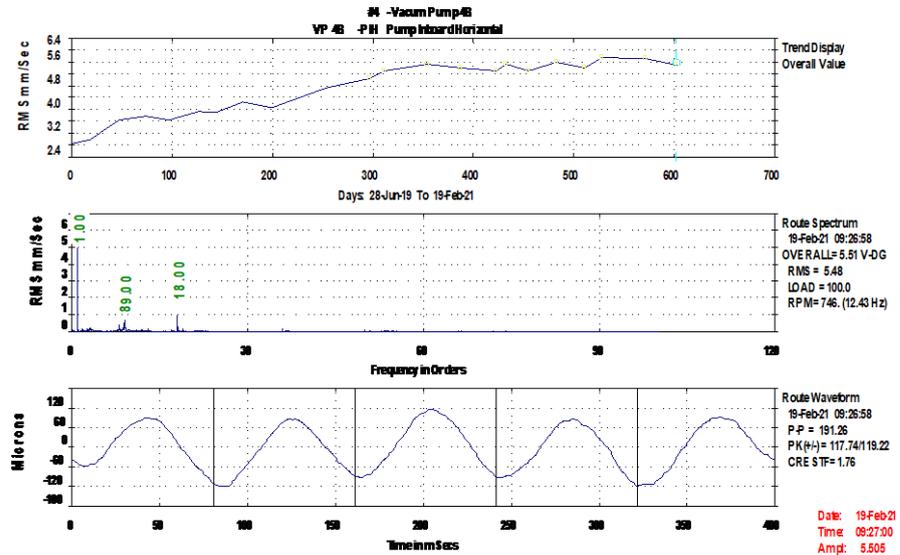
Gambar 4.21 Vibrasi Sebelum Overhaul

4.6.1 Hasil pengambilan data vibrasi sebelum overhaul

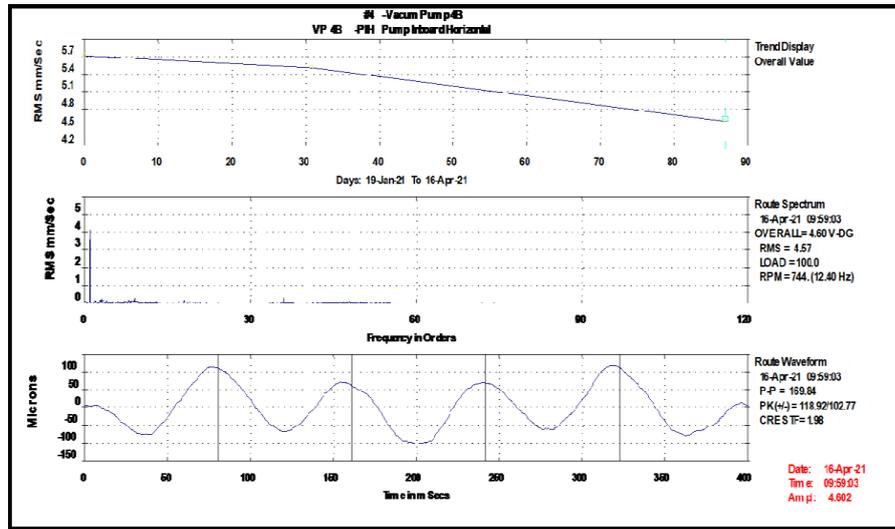
Gambar 4.22 Vibrasi Sesudah Overhaul

4.6.2 Hasil pengambilan data vibrasi sesudah overhaul

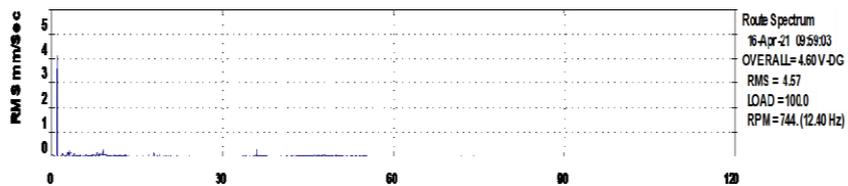
Gambar 4.24 Spectrum Sesudah Overhaul

4.6.4 Pengambilan Spectrum Vibrasi Sesudah Overhaul

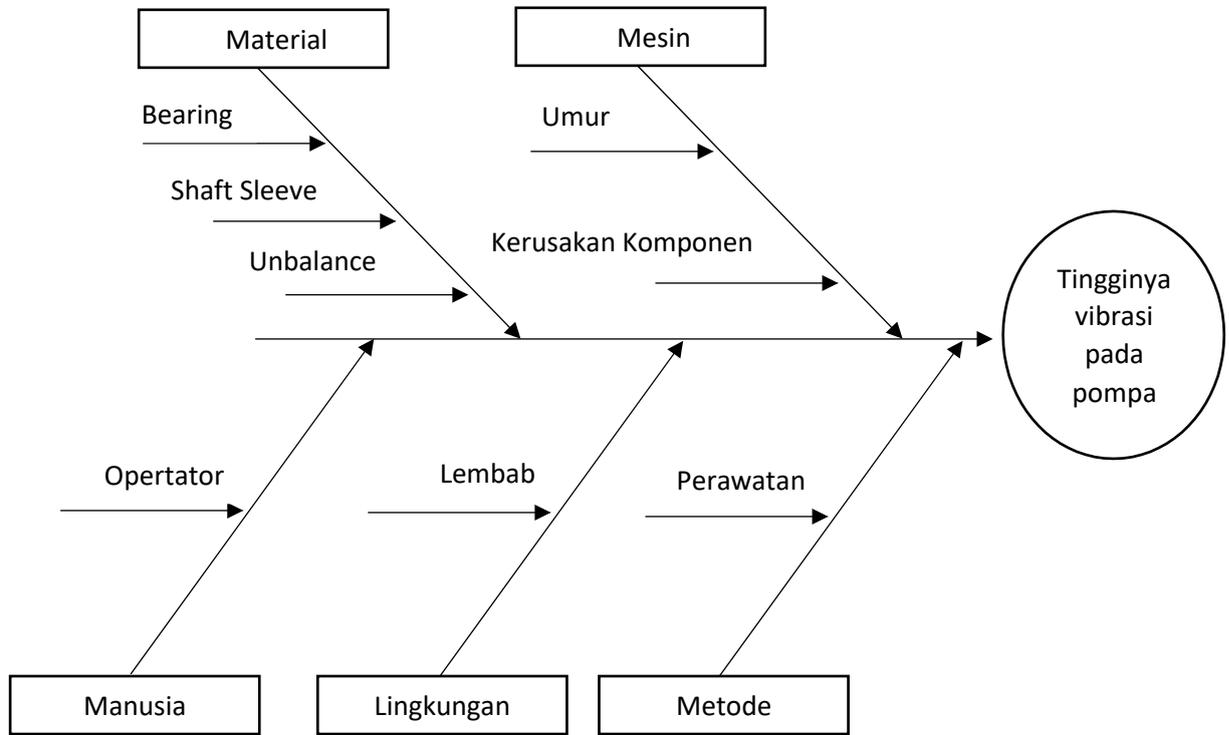
Gambar 4.25 Diagram Fishbone

4.7 Diagram Fishbone
