## BAB II

### TINJAUAN PUSTAKA

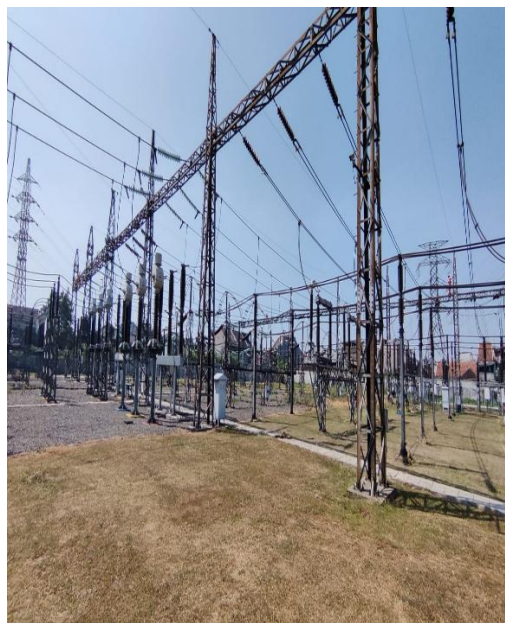
Gambar 2.2 Gardu Induk 150kV

Pada gambar 2.2 Gardu induk 150 kV merupakan gardu induk tegangan tinggi yang umum digunakan dalam sistem transmisi di Indonesia. Gardu induk ini berfungsi sebagai

simpul sistem tenaga listrik yang melakukan proses switching, proteksi, dan pengukuran pada level tegangan tinggi. Konfigurasi gardu induk dapat berupa single busbar, double busbar, maupun konfigurasi lainnya sesuai kebutuhan sistem.[5]

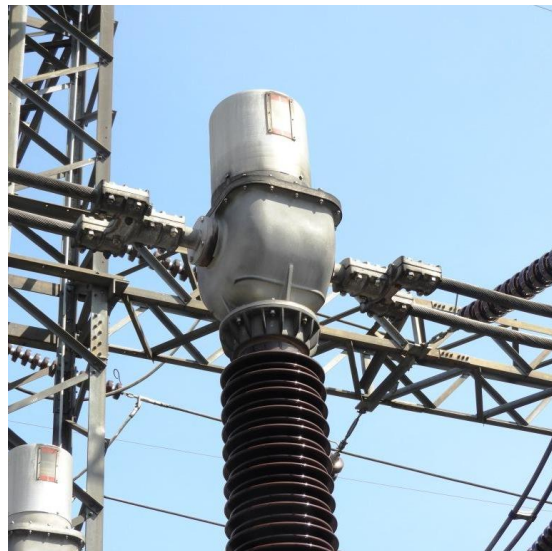
Gambar 2.3 *Current Transformer*  
(Dokumentasi Pribadi)

Pada gambar 2.3 tersebut menunjukkan Current Transformer (CT) tegangan tinggi yang terpasang pada konstruksi gardu induk sebagai bagian dari peralatan instrumentasi dan proteksi sistem tenaga.

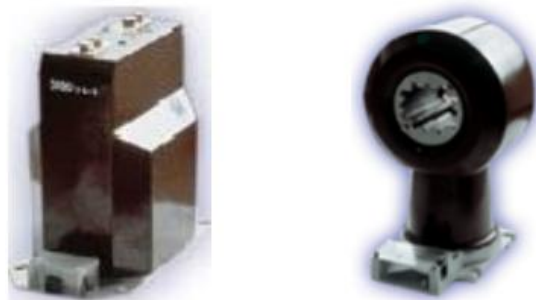
Gambar 2.6 Trafo Arus Pemasangan Dalam Ruangan (*Indoor*)

Trafo arus pemasangan dalam ruangan biasanya memiliki ukuran yang lebih kecil dari pada trafo arus pemasangan luar ruangan, menggunakan isolator dari bahan resin. Seperti ditunjukkan pada gambar 2.6 di bawah ini.

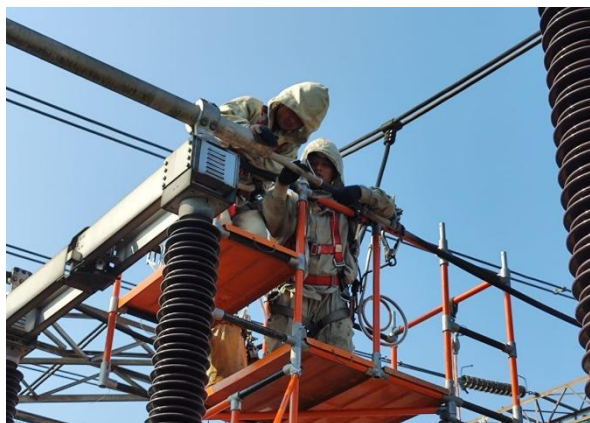
Gambar 2.10 Pelaksanaan Pekerjaan Dalam Keadaan Bertegangan.

Pada gambar 2.10 memperlihatkan kegiatan pemeliharaan/perbaikan peralatan pada gardu induk yang dilakukan oleh personel teknis pada bagian konduktor/perlengkapan sambungan di area tegangan tinggi, dengan indikasi pekerjaan dilaksanakan tanpa pemadaman untuk menjaga kontinuitas penyaluran daya.

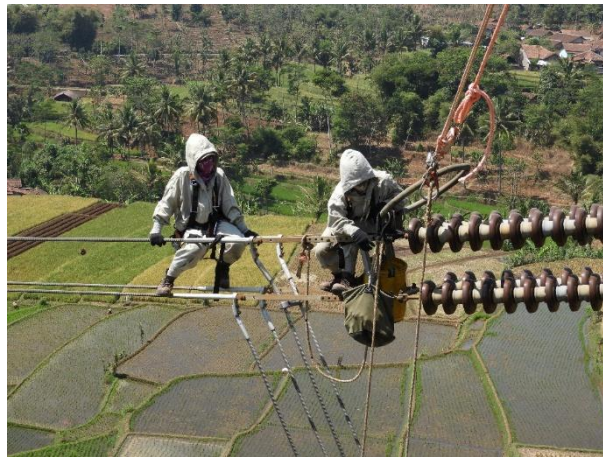
Gambar. 2.11 Metode *Barehand* pada Pekerjaan Dalam Keadaan Bertegangan

Metode *barehand* adalah suatu metode dimana pelaksana bekerja dengan menyentuh konduktor yang bertegangan, sehingga tidak ada perbedaan potensial antara pelaksana dengan konduktor yang bertegangan. Metode ini dapat dilakukan pada tegangan 150 kV sampai dengan 500 kV dengan memperhatikan jarak aman minimum. [10]

Pada gambar 2.11 memperlihatkan personil PDKB yang sedang melakukan pemeliharaan di atas saluran transmisi SUTET 500kV.

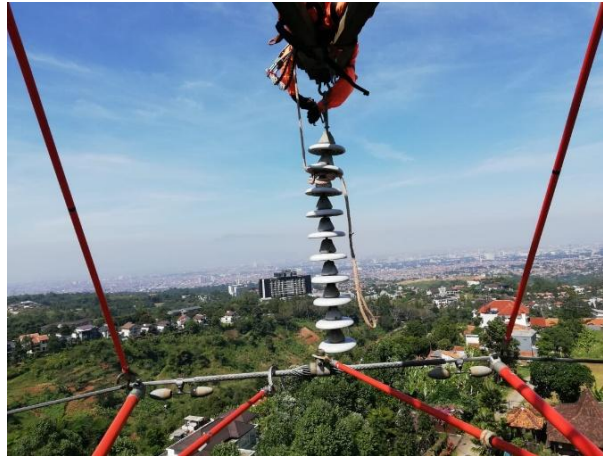
Gambar. 2.12 Metode *hotstick* pada Pekerjaan Dalam Keadaan Bertegangan

Pada gambar 2.12 dibawah memperlihatkan penggunaan *hot stick* pada pekerjaan penggantian insulator pada saluran transmisi SUTT 150kV dengan konfigurasi tiang penyangga. Dimana seorang personil pemeliharaan PDKB sedang melakukan pelepasan insulator yang mengalami kerusakan untuk diganti dengan yang baru.

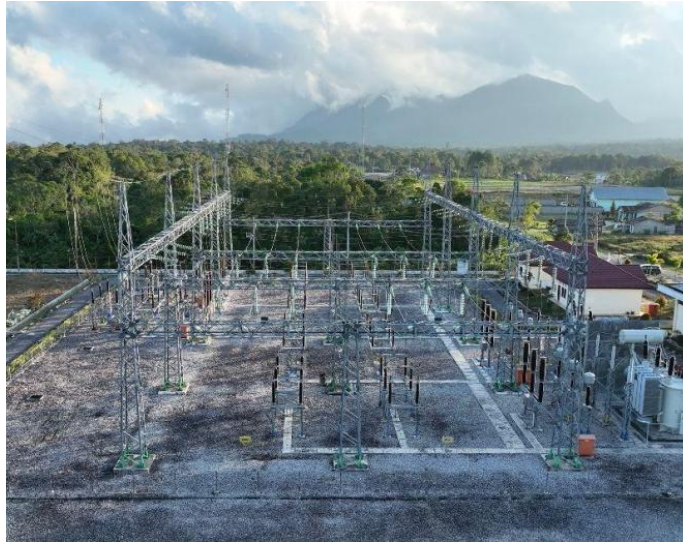
Gambar 2.13 Serandang Gardu Induk Konvensional

Pada gambar 2.13 diatas memperlihatkan gambaran dari serandang gardu induk konvensional yang terdiri dari beberapa bay penghantar termasuk di dalamnya ada Trafo tenaga.

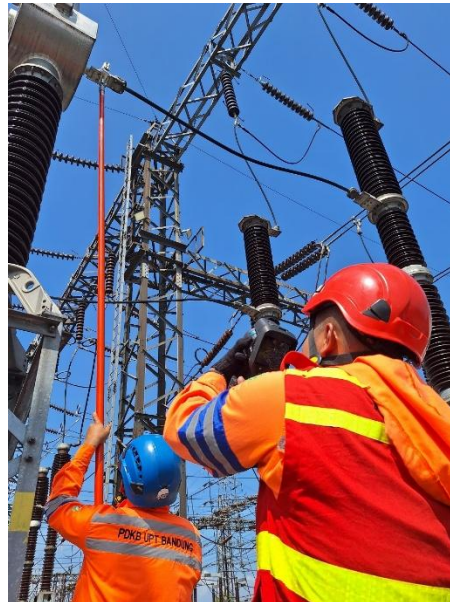
Gambar 2.17 Proses Pemasangan *Sandwich Clamp*

Pada gambar 2.17 diatas ini memperlihatkan proses pemasangan *sandwich clamp* di lapangan ke titik anomali hotspot pada klem *current transformer* (CT).

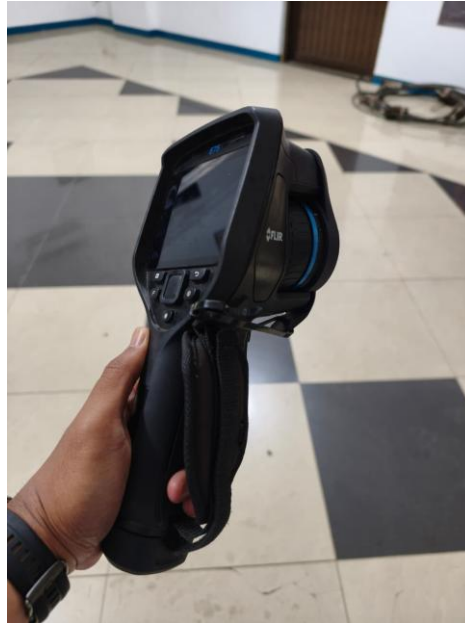
Gambar 2.19 Kamera *Thermovision* merk Flir Type E75

Kamera termal (*thermal imager*) FLIR yang digunakan sebagai instrumen inspeksi termovisi dalam kegiatan pemeliharaan berbasis kondisi pada instalasi ketenagalistrikan. Peralatan ini bekerja dengan mendeteksi radiasi inframerah yang dipancarkan permukaan objek, kemudian mengonversinya menjadi citra termal dan nilai temperatur sehingga memungkinkan identifikasi anomali termal seperti hotspot pada koneksi, klem, busbar, maupun komponen peralatan listrik lainnya tanpa kontak langsung. Selain menampilkan distribusi suhu secara visual, kamera termal umumnya menyediakan fitur pengaturan parameter pengukuran (misalnya emisivitas dan jarak), perekaman foto/hasil inspeksi,

serta dokumentasi data yang dapat digunakan untuk analisis tren, penentuan tingkat keparahan anomali, dan penyusunan rekomendasi tindakan korektif guna meningkatkan keandalan operasi peralatan seperti pada gambar 2.19 di bawah ini.
