**TUGAS AKHIR**

**EFEKTIVITAS PROSEDUR PEKERJAAN DALAM  
KEADAAN BERTEGANGAN (PDKB) PADA  
PENGANTIAN ISOLATOR POST AKIBAT  
TEGANGAN LEBIH PETIR DIJARINGAN 20KV  
PENYULANG RORO**

**PROGRAM STUDI D-III TEKNOLOGI LISTRIK  
SEKOLAH VOKASI  
INSTITUT TEKNOLOGI PLN  
JAKARTA 2025**

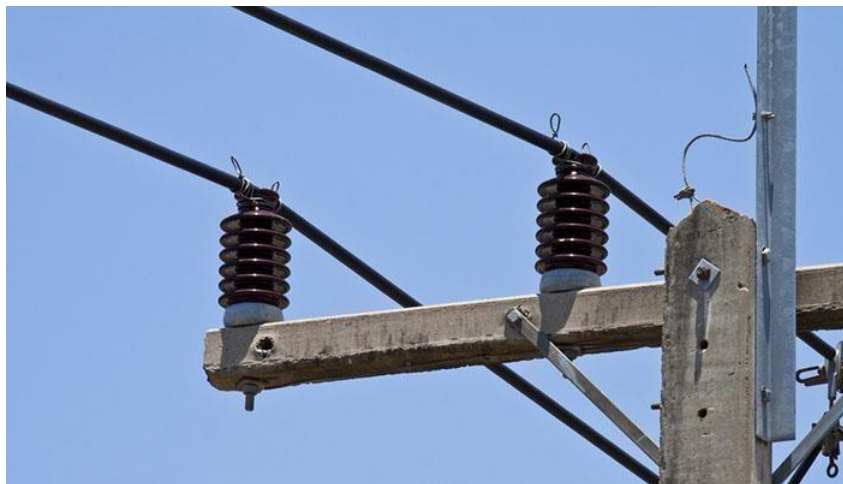
1. Isolator Post digunakan pada bagian tiang lurus atau saluran yang tidak mengalami perubahan arah. Isolator jenis ini dipasang tegak pada lengan tiang untuk menyangga konduktor secara kaku.

Gambar 2.2 Isolator Post  
(sumber : [www.hbjinyong.com/id/insulator/post-insulator/](http://www.hbjinyong.com/id/insulator/post-insulator/))

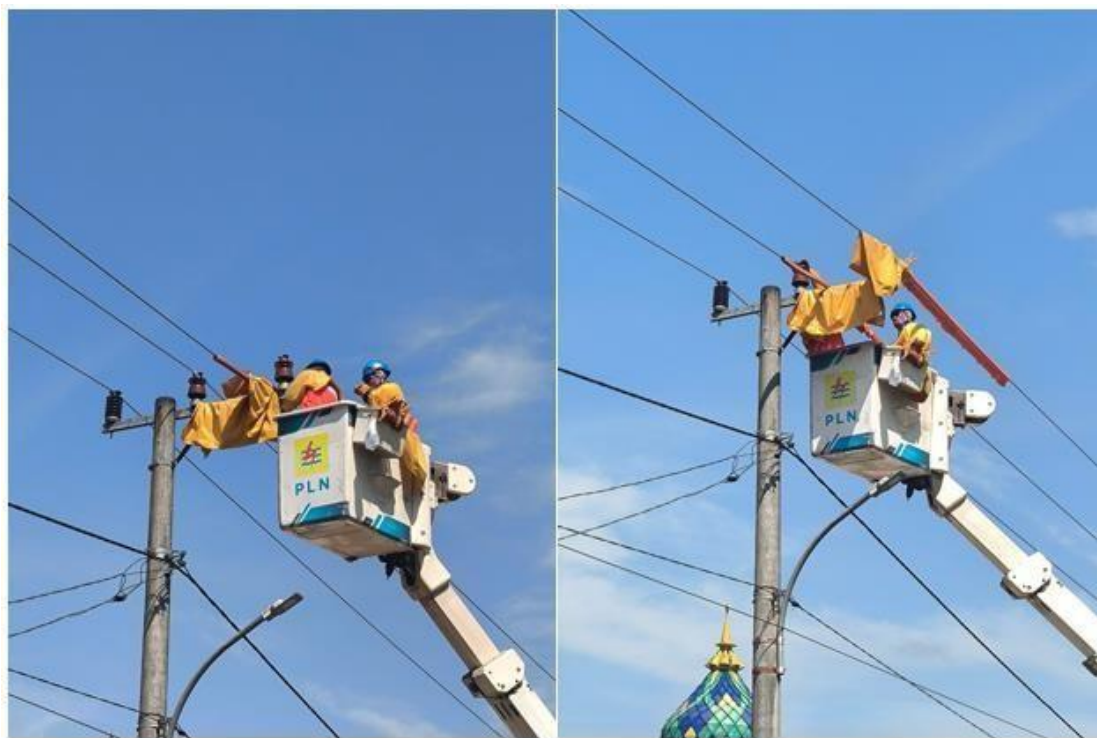
Pelaksanaan penggantian isolator tumpu pada penyulang Roro dilakukan menggunakan metode Pekerjaan Dalam Keadaan Bertegangan (PDKB) dengan tetap menjaga jarak aman serta prosedur keselamatan kerja sesuai standar operasional PLN. Dokumentasi kegiatan di lapangan ditampilkan pada Gambar 4.2 sebagai bukti pelaksanaan pekerjaan serta kondisi aktual saat proses penggantian isolator dilakukan.

Gambar 4.2 Pengerjaan Pemasangan Isolator Tumpu

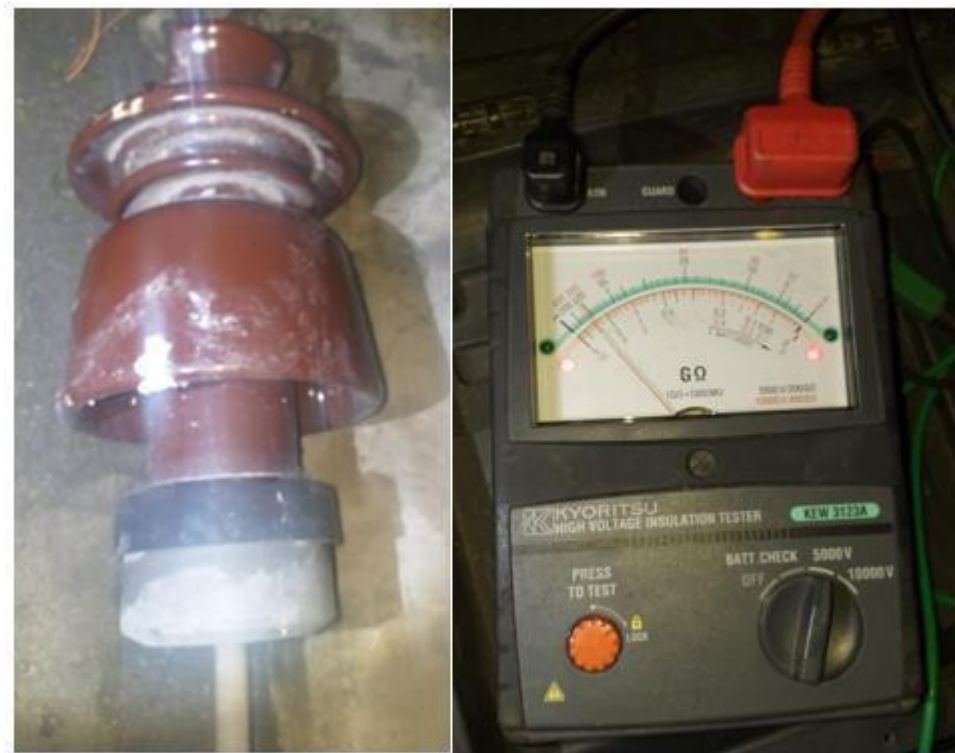
Gambar 4.3 Kondisi Isolator Post Rusak dan Hasil Pengukuran Tahanan Isolasi Sebelum Penggantian

Berdasarkan dokumentasi visual pada Gambar 4.3, terlihat adanya degradasi permukaan isolator yang ditandai dengan jejak kontaminasi dan indikasi tracking pada bagian badan isolator. Kondisi tersebut menunjukkan adanya penurunan kualitas material isolasi akibat pengaruh tegangan lebih petir dan faktor lingkungan.

Hasil pengukuran menggunakan insulation tester menunjukkan nilai tahanan isolasi sebesar  $\pm 200 \text{ M}\Omega$ . Nilai ini berada pada batas bawah kemampuan isolasi untuk jaringan distribusi 20 kV dan mengindikasikan terjadinya penurunan kemampuan menahan arus bocor. Penurunan nilai tahanan isolasi ini berpotensi meningkatkan risiko gangguan seperti flashover atau trip penyulang terutama pada kondisi kelembaban tinggi.

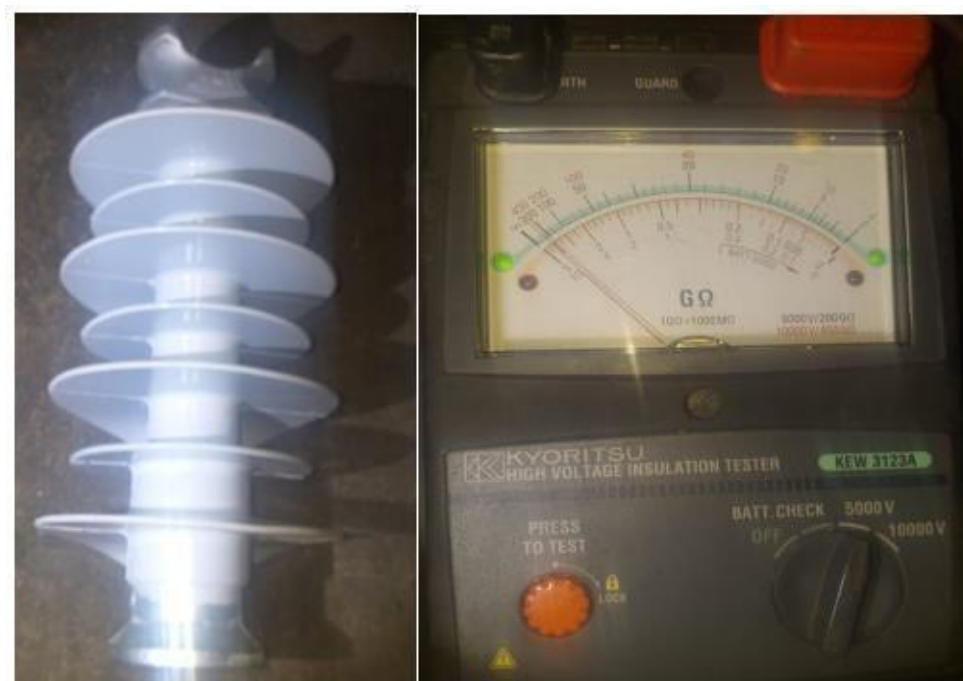
Gambar 4.5 Kondisi Isolator Post Baru dan Hasil Pengukuran Tahanan Isolasi Setelah Penggantian

Berdasarkan dokumentasi visual pada Gambar 4.5, isolator post yang telah diganti menunjukkan kondisi fisik yang bersih dan bebas dari jejak kontaminasi maupun indikasi

tracking. Permukaan isolator dalam keadaan utuh dan sesuai dengan spesifikasi teknis jaringan distribusi 20 kV.

Hasil pengukuran menggunakan insulation tester menunjukkan nilai tahanan isolasi sebesar  $\pm 210 \text{ G}\Omega$ . Nilai ini jauh lebih tinggi dibandingkan kondisi sebelum penggantian dan menunjukkan kemampuan isolasi yang sangat baik dalam menahan arus bocor serta tegangan impuls akibat surja petir. Peningkatan signifikan ini mengindikasikan bahwa tindakan penggantian isolator berhasil mengembalikan performa isolasi jaringan pada kondisi optimal.

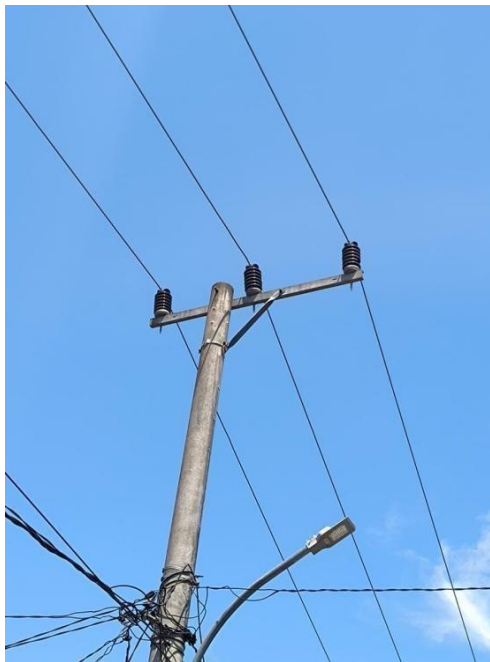
Gambar 4.6 Isolator Post Setelah Penggantian pada Penyulang Roro

Secara operasional, setelah dilakukan penggantian menggunakan metode Pekerjaan Dalam Keadaan Bertegangan (PDKB), penyulang tetap dalam kondisi bertegangan tanpa mengalami pemadaman. Hal ini menunjukkan bahwa selain meningkatkan kualitas isolasi, metode PDKB juga mampu menjaga kontinuitas pelayanan tenaga listrik kepada pelanggan.
